Erhaltenswertes saniert und Neues stilgerecht angebaut

Das an der Dorfstrasse von Ersigen (BE) gelegene bäuerliche Anwesen, bestehend aus Wohnhaus und Ökonomieteil, erfüllte bis in die jüngste Zeit seine landwirtschaftliche Funktionalität. Festgestellte Schäden an der hochbetagten Bausubstanz brachten – mit Blick auf eine Nutzungsänderung des Objektes – seriös vorbereitete Sanierungs- und Erweiterungsmassnahmen auf den Weg.

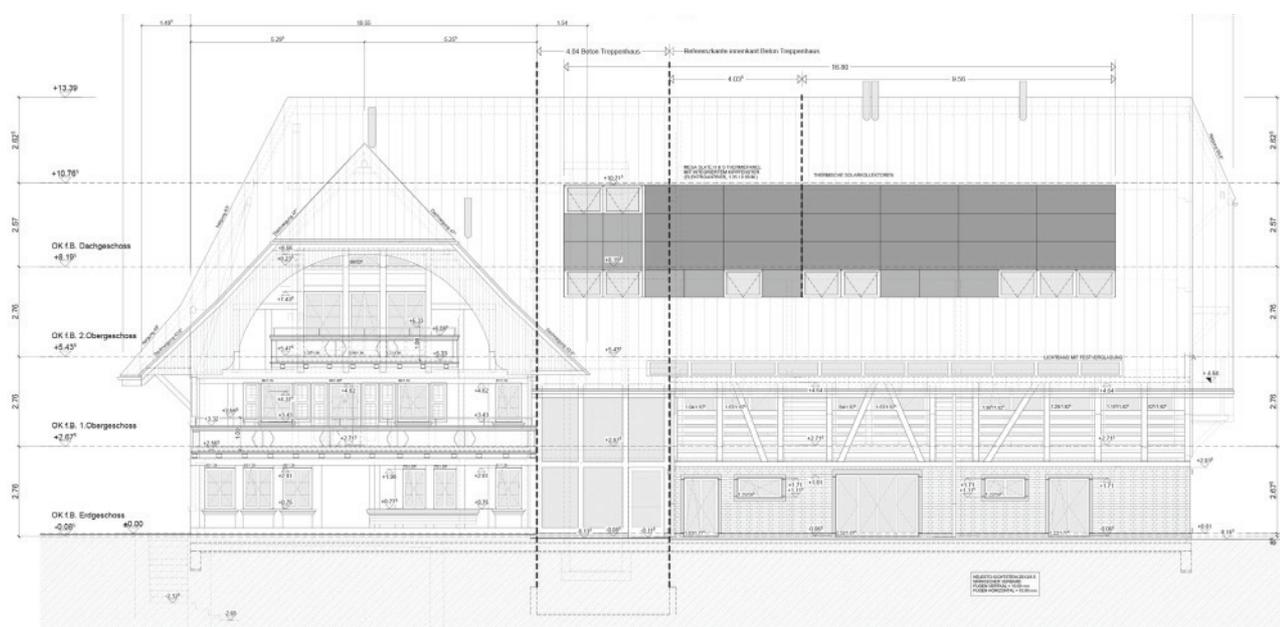
Der Projektentwurf in der Südansicht (oben) für den Umbau und die Erweiterung des betagten bäuerlichen Anwesens (unten) mit dem Wohnhaus und dem langgestreckten Ökonomieteil.

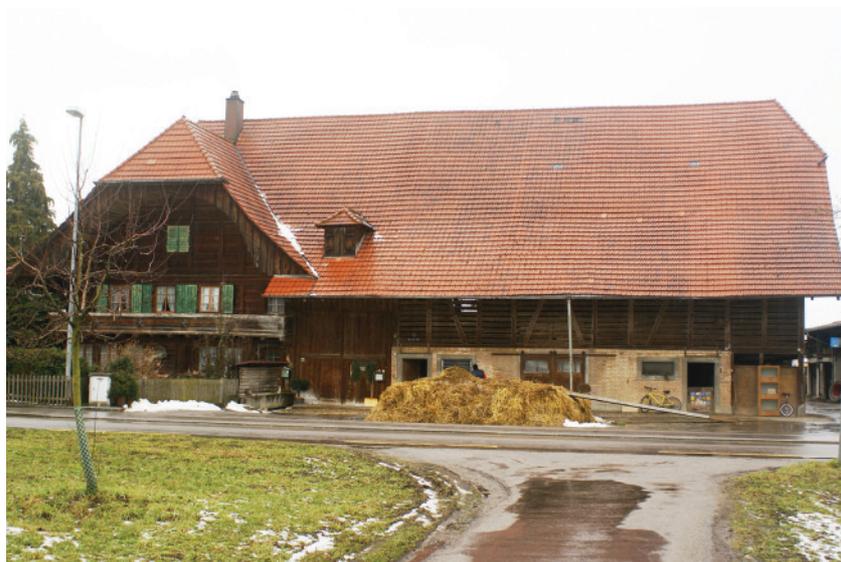
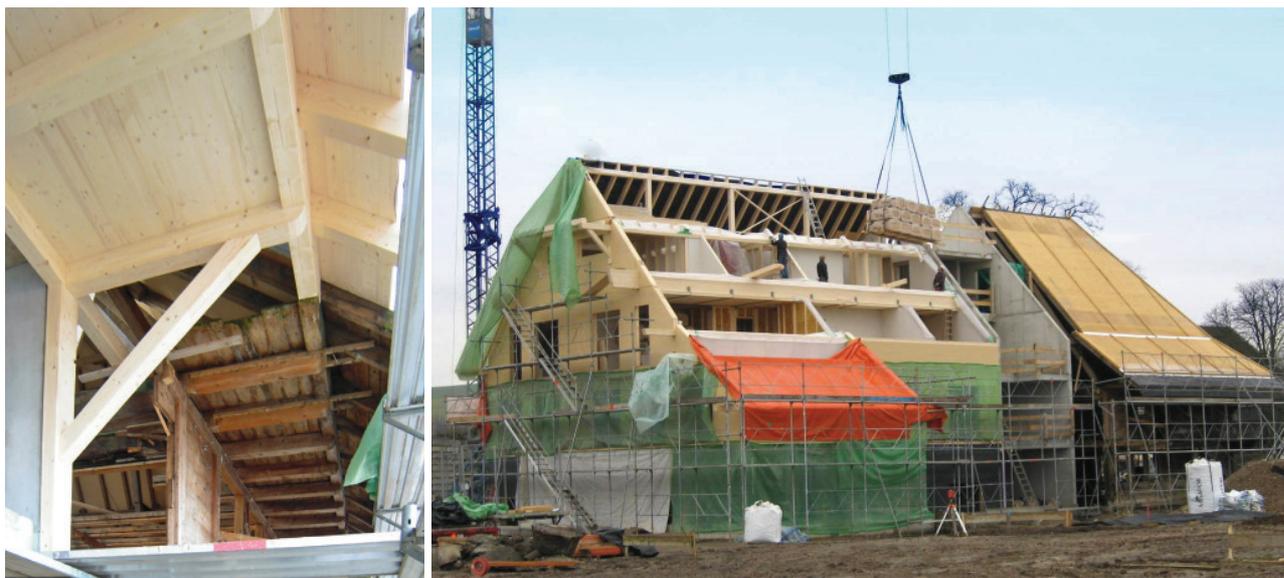
Alt trifft Neu: Übergang von der neuen zur alten Vordachkonstruktion (oben, links). Die Montagearbeiten für den neuen Wohntrakt in Holzrahmenbauweise sind voll im Gang.

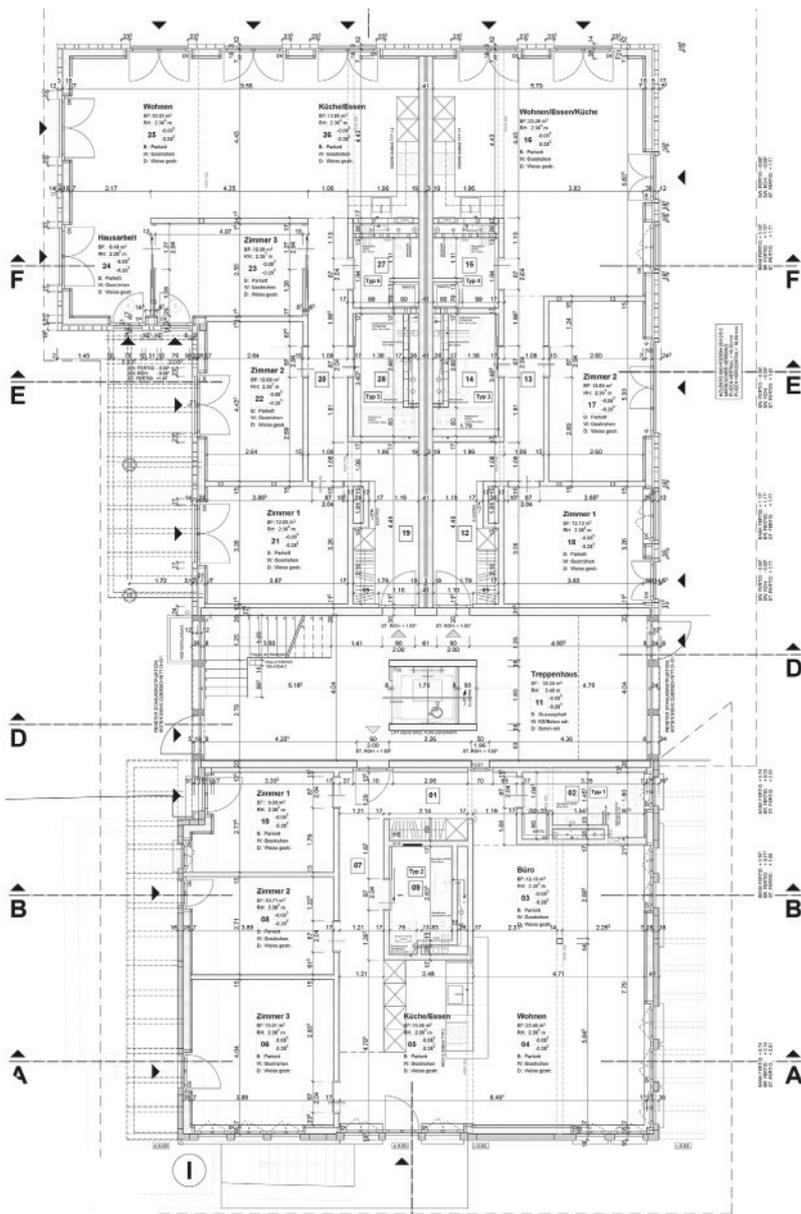
Die drei Nutzungsbereiche – saniertes Wohnhaus, schmaler Erschliessungstrakt und Neubauwohnungen – in der Grundrissdarstellung (oben) und während der fortgeschrittenen Rohbauphase (unten).

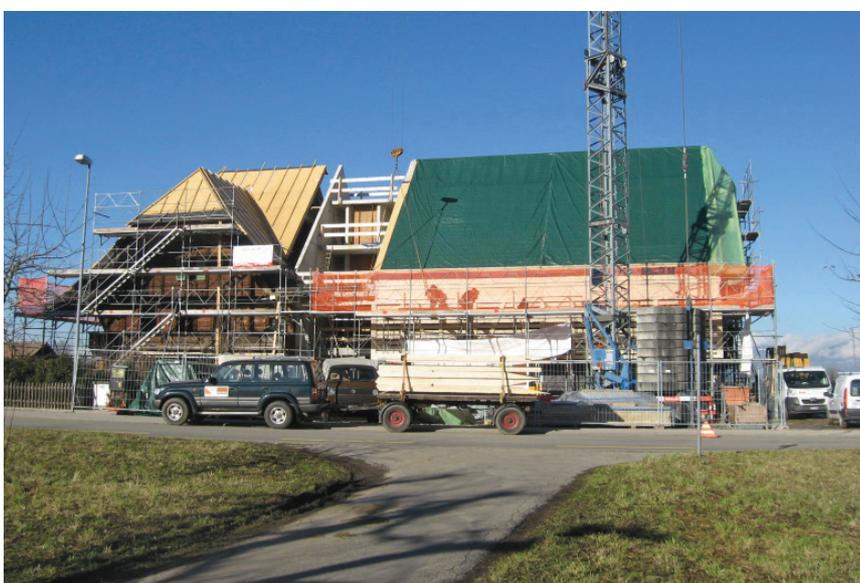
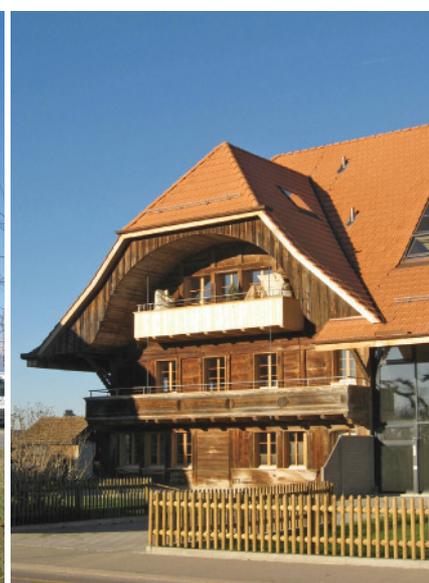
Das stilgerecht sanierte Wohnhaus mit neuem Balkon in der Südansicht.

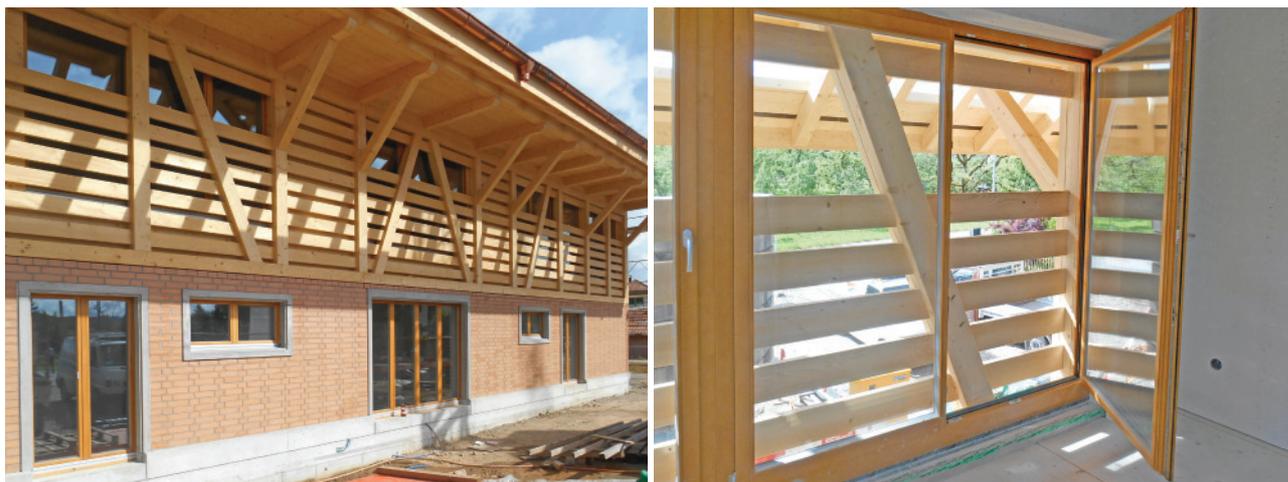
Dem Traditionellen konstruktiv nachempfunden: die Gimwände (einst dienten sie der Belüftung der Heustöcke) wurden so rekonstruiert (oben, links), dass über ihre Schlitze Tageslicht ins Gebäudeinnere gelangt (oben, rechts).

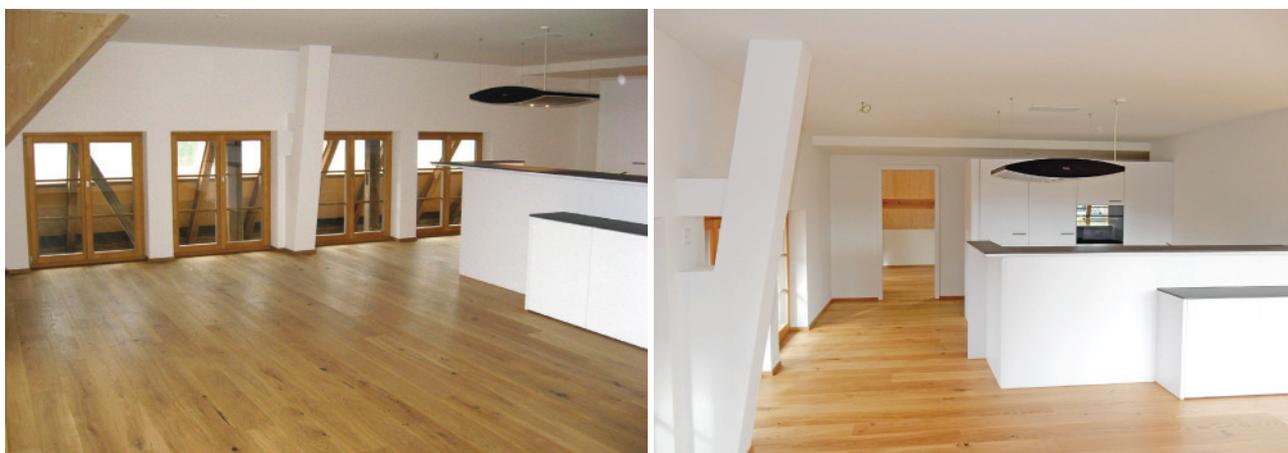
Ausgekernt und mit eingebauten Holzstrukturen einer Umnutzung zugeführt: Der ehemalige Wohnteil mit neuer Küche und geräumigem Wohn-Ess-Bereich.

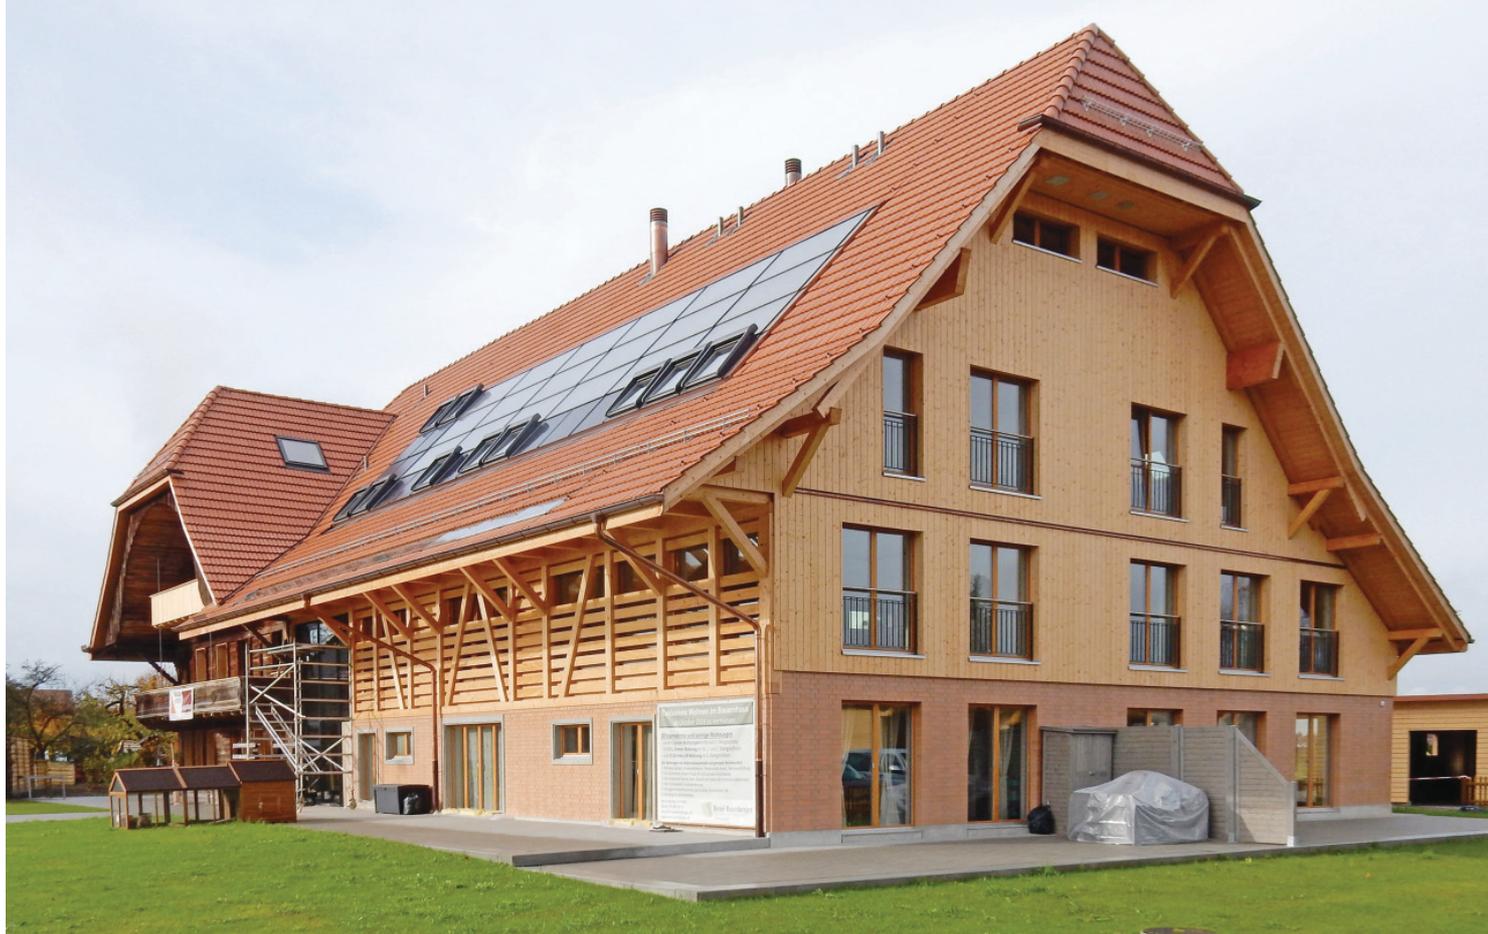
Nach Sanierung und Erweiterung im baulichen Charakter ein stattliches Bauernhaus geblieben; unter dem mächtigen Dach bietet das Raumvolumen Platz für insgesamt zehn neue Wohnungen.
